東武タワースカイツリー株式会社

東京スカイツリー®展望台エレベーターの停止に伴う閉じ込めの発生（2月22日発生）
における原因の調査結果と再発防止策について

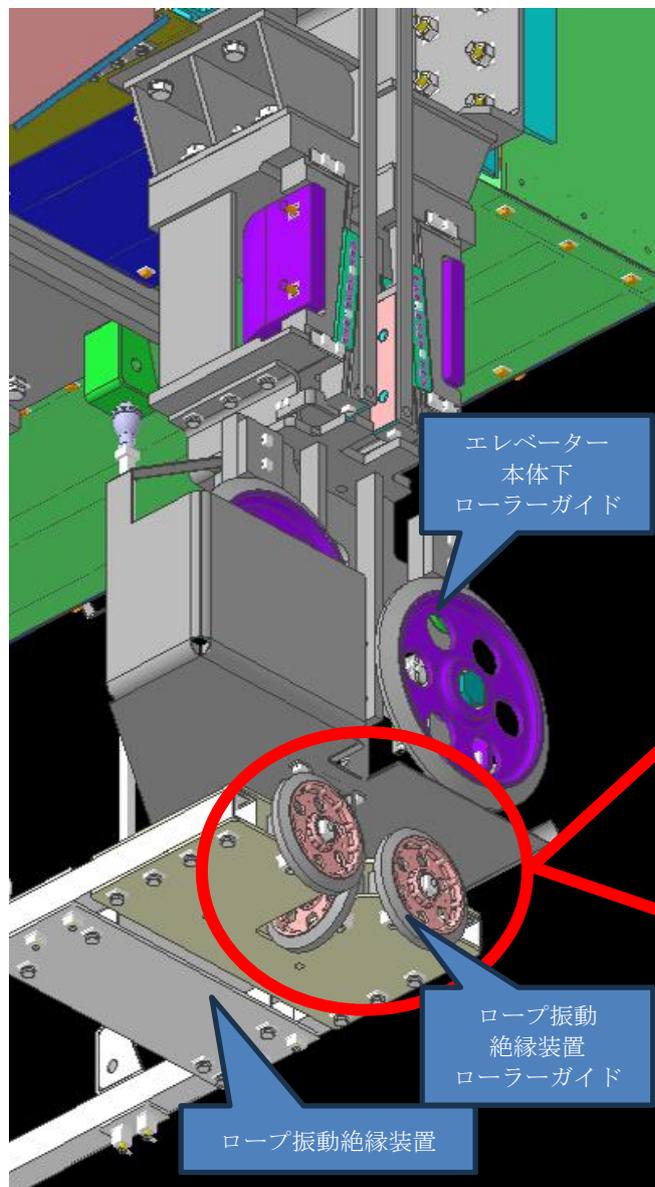
■ 対策前

冬のエレベーターには、特殊仕様として「かご下ロープ振動絶縁装置」*²が取り付けられており、この装置にもレールに沿って走行するためのローラーガイドが設けられていますが、カバーは設置されていませんでした。

このため、移動ケーブルが強風等によって大きく揺れた場合、移動ケーブルと「かご下ロープ振動絶縁装置」のローラーガイドが接触することが考えられました。
