東武タワースカイツリー株式会社

東京スカイツリー®展望台エレベーターの停止に伴う閉じ込めの発生（2月22日発生）
における原因の調査結果と再発防止策について

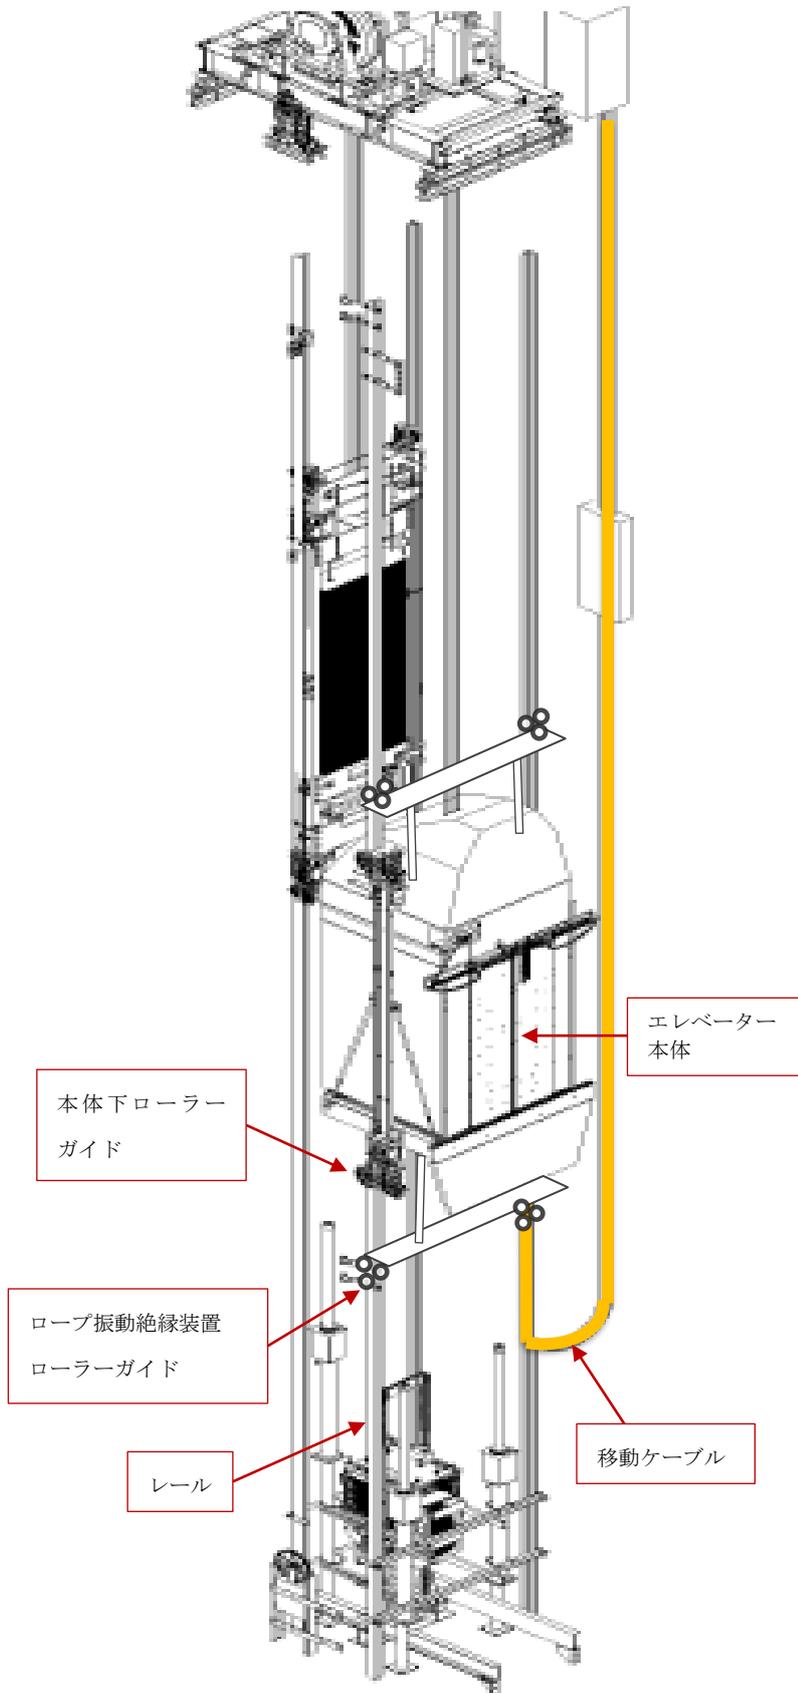
エレベーター全体図

制御盤内のヒューズが熔断したのは、冬のエレベーターの移動ケーブル^{※1}がエレベーター下に設置した「ロープ振動絶縁装置」^{※2}のローラーガイドに巻き込まれたことで、移動ケーブルの被覆が剥がれて内部配線が損傷し、地絡したことが原因でした。

今回の冬のエレベーターにおけるお客さまの閉じ込め事故は、当該エレベーターの制御装置と当該エレベーター本体と接続する移動ケーブルが、エレベーターをレールに沿って走行させる案内装置（ローラーガイド）の回転部に巻き込まれたことで、移動ケーブルの被覆が剥がれて内部配線が損傷して地絡したことで緊急停止し、その後のお客さまの救出に支障をきたしたものでした。

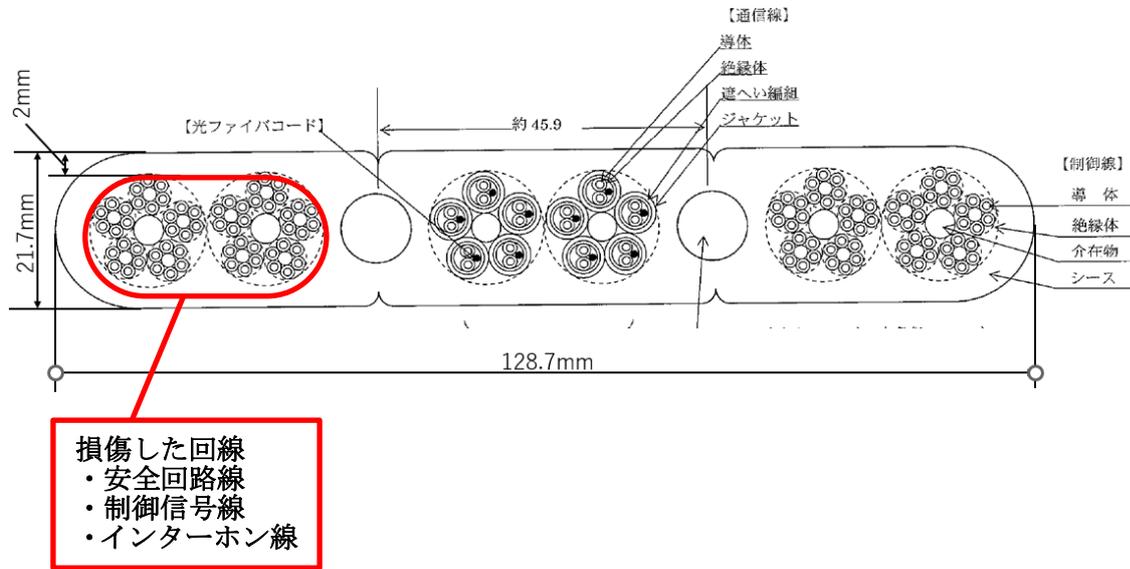
【移動ケーブルの構造 (断面図)】

推定③：要因③により、「かご下ロープ振動絶縁装置」のローラーガイドに、「ねじれ」のある移動ケーブルが接触して巻き込まれ、動きが拘束された移動ケーブルがエレベーター本体と接触し、被覆が剥がれて内部配線が損傷、地絡して故障。

推定①～③によって、冬のエレベーターの移動ケーブルの被覆が剥がれ、内部配線が損傷し、地絡によって2基のエレベーターが停止したものと推定しました。
